Dokumentation der Schadenskartierung und  
Maßnahmenkonzeption

**Sandsteinfassade CVJM-Haus**  
**An der Alster 40, 20099 Hamburg**

**CVJM zu Hamburg e.V.**  
An der Alster 40  
20099 Hamburg

**pmp Projekt GmbH**  
Max-Brauer-Allee 79  
22765 Hamburg

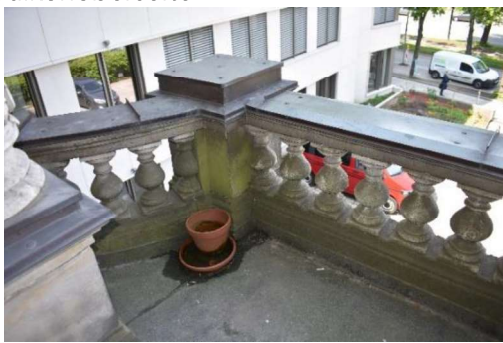
### *Balkonoberseite*

(3) Der Boden des Balkons ist mit einer drei-lagigen Bitumenbahn abgedichtet. Diese ist unbeschädigt. Die Entstehung einer großflächigen Algenablagerung an den angrenzenden Steinen weist daraufhin, dass auf dem Balkon das Wasser zeitweise

steht. Der Boden verfügt somit über kein ausreichendes Gefälle. Die Bitumenbahn ist kein Bodenbelag, somit kann eine schadensfreie Begehung der Balkonoberseite nicht gewährleistet werden. (Abb. 1.109 – 1.113)

- Reinigung des durch Algen besiedelten Sandsteins mittels Heißwasserstrahlen mit 2-5 bar, 60-80° C
- Abbruch der dreilagigen Bitumenbahn, Herstellung eines Gefällestrichs (mind. 2%) auf dem Bestandsbalkon und Abdichtung mit einer neuen Bitumenbahn
- Abschließende Beschichtung mit Flüssigkunststoff, um die Begehbarkeit des Balkons gewährleisten zu können

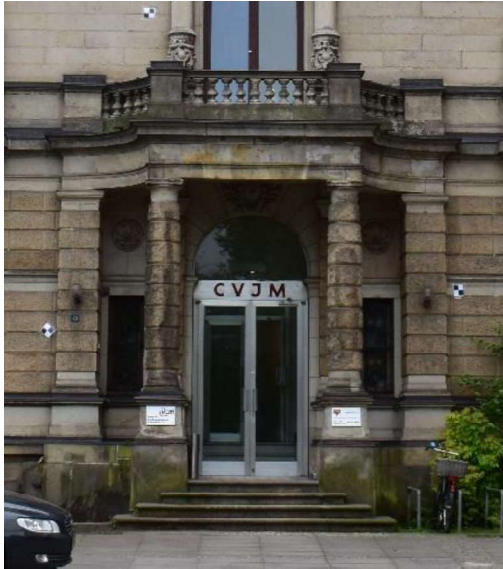
### *Altan und Eingangsbereich*

(2) Die Kapitelle der Altan-Säulen sind sehr stark zurückgewittert, sowohl durch Absanden, als auch durch Schalenbildung. Am rechten Kapitell verläuft ein Riss durch den Abakus. Auch die Profilierung ist abgängig (Abb. 1.123 – 1.124). Hier besteht akuter

Handlungsbedarf. Die Säulentrommeln sind bossiert. Sie sind vorrangig verschmutzt und zeigen wellenförmige Verfärbungen und Verschmutzungen. Weitere Schäden sind nicht zu erkennen. Auch die Basen der Säulen sind stark verschmutzt, wobei diese nach unten hin zunimmt. An der unteren Kante zeigen sich starke Rückwitterungserscheinungen durch Abschalen. Die darunterliegenden Postamente sind intakt, zeigen jedoch Rückwitterungserscheinungen durch Absanden. Die Profilierung ist verschmutzt. An beiden Postamenten wurden bereits Teile des Kranzgesimses ausgetauscht. Zudem wurde am Postament-Schaft des linken Postaments eine Steinprobe (Probe 2, Jekosch 2018) entnommen und eine Musterfläche für eine Steinreinigungsmethode angelegt. An der Rückseite wurde eine größere Stelle mit Mörtel ausgebessert. Auch Stellen der Rückseite des rechten Postaments wurden mit Steinersatzmasse repariert. Das Kranzgesims ist hier an der Rückseite stark geschädigt. Der Stein ist stellenweise bereits abgebrochen. (Abb. 1.125 – 1.128)

- Ausbau von Altergänzungen und Plastikdübeln
- Ggf. Salzreduzierung in mehreren Durchgängen an den vorderen Kapitellen
- Verfüllen von Rissen, ggf. kraftschlüssig und mit Vernadelung
- Ergänzung von Ausbrüchen, die für Stabilität, Wasserabfluss und Lesbarkeit wichtig sind
- Erhaltung/ Schutz abgewitterter Flächen mittels Anböschung, ggf. Schlämme
- Retusche
- Austausch der Eingangstür zur Herstellung eines angemessenen Gesamtbildes. Die Neugestaltung gilt es eng mit der Denkmalpflege abzustimmen. Siehe Varianten in der Fotodokumentation (Abb. 1.166-1.167)
- Neugestaltung der Außenbeleuchtung und Verlegung der elektrischen Leitungen an der Fassade - wird empfohlen

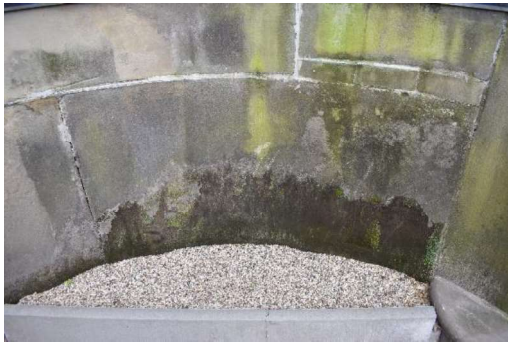
### *Bodennahe Bauteile – Anschluss Erdreich*

(4) Die Sockelzone ist stark von Grünalgen überzogen. Stellenweise hat sich Moos angehaftet. Zudem ist sie stark verschmutzt. Es zeigen sich Subfloreszenzen an den Oberflächen. Stellenweise sind mechanische Ausbrüche zu erkennen. Die Fugenflanken sind brüchig und teilweise mit Kalkmörtel grob repariert worden. Auf der linken Seite wurden Fehlstellen im Sandstein durch den Einsatz von Ziegelsteinen repariert. Stellenweise sind horizontale Risse erkennbar. Der starke Befall durch Algen und Moss lässt darauf schließen, dass hier ein Spritzwasserproblem herrscht (Plan 1.018).

- Reinigung des durch Algen besiedelten Sandsteins mittels Heißwasserstrahlen mit 2-5 bar, 60-80° C
- Fugensanierung
- Spritzschutzstreifen mit Kies beidseitig
